GALILEO

MURA, LIMES E URBE

Tutela e valorizzazione delle mura urbiche

Atti del Convegno

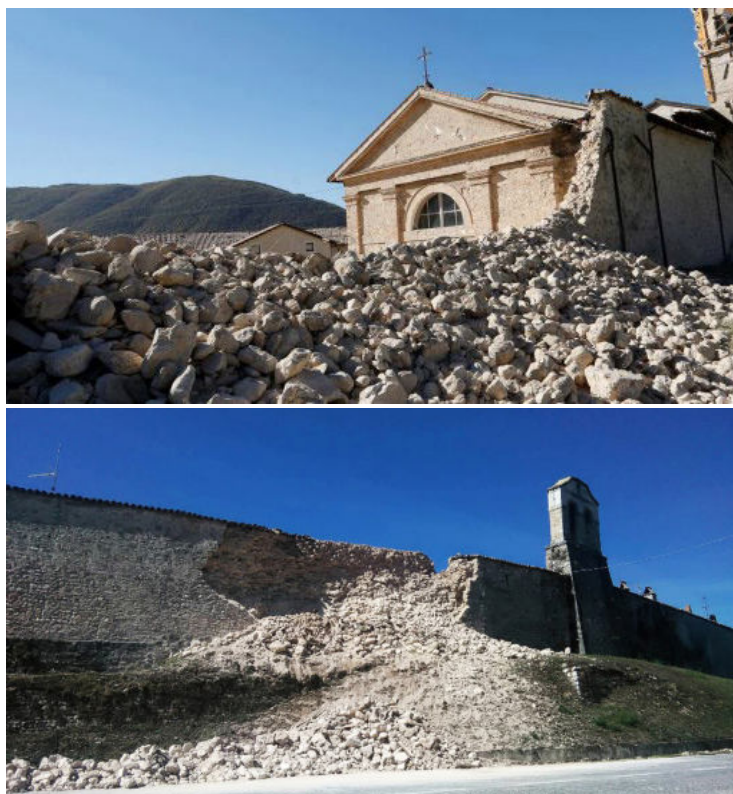
Figura 1. Crolli che hanno interessato le mura del centro storico di Norcia (PG) nel sisma del 2016.

Gli eventi sismici sono un'altra frequente causa di crolli di tratti di mura urbiche, la cui risposta al sisma è fortemente dipendente dalla qualità muraria e dalla qualità costruttiva in generale. In particolare, la mancanza di collegamenti fra i paramenti, insieme alla dimensione e alla forma irregolare degli elementi costituenti, può portare facilmente alla completa disgregazione della compagine muraria o, quanto meno, dei paramenti più esterni. In figura 1, a titolo esemplificativo, sono riportati due tra i vari casi di crollo che hanno interessato le mura della città di Norcia (PG) a seguito della sequenza sismica del 2016-2017.

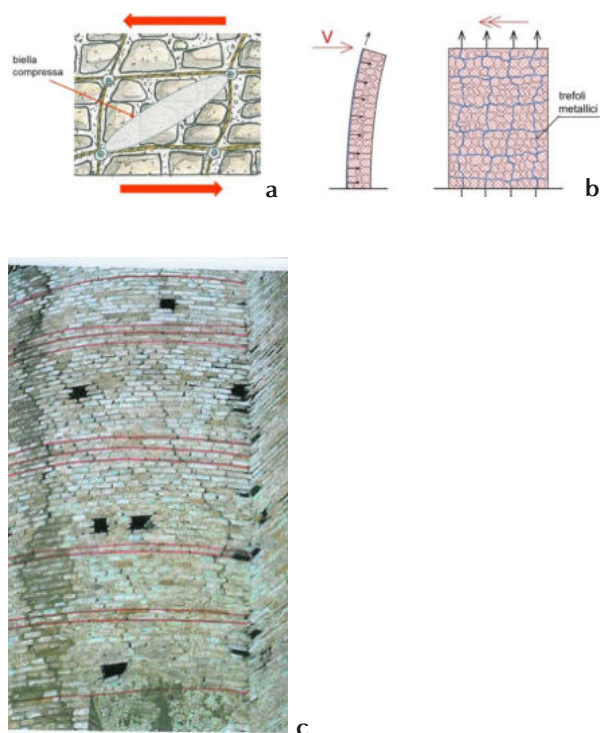
Figura 3. Meccanismo di funzionamento della muratura rinforzata con il sistema Reticolatus per azioni taglianti (a), per un'azione flettente ortogonale al piano della muratura (b) o come efficace cerchiatura in murature curvilinee (c). Si noti come, in quest'ultimo caso, sia stato del tutto inutile l'intervento di scuci e cucì attuato per eliminare le lesioni; se non si inserisce nella muratura del materiale capace di resistere a trazione (come, ad esempio, le funi in questione), la muratura, data la forma curvilinea, si lesiona nuovamente dopo l'intervento di scuci e cucì.

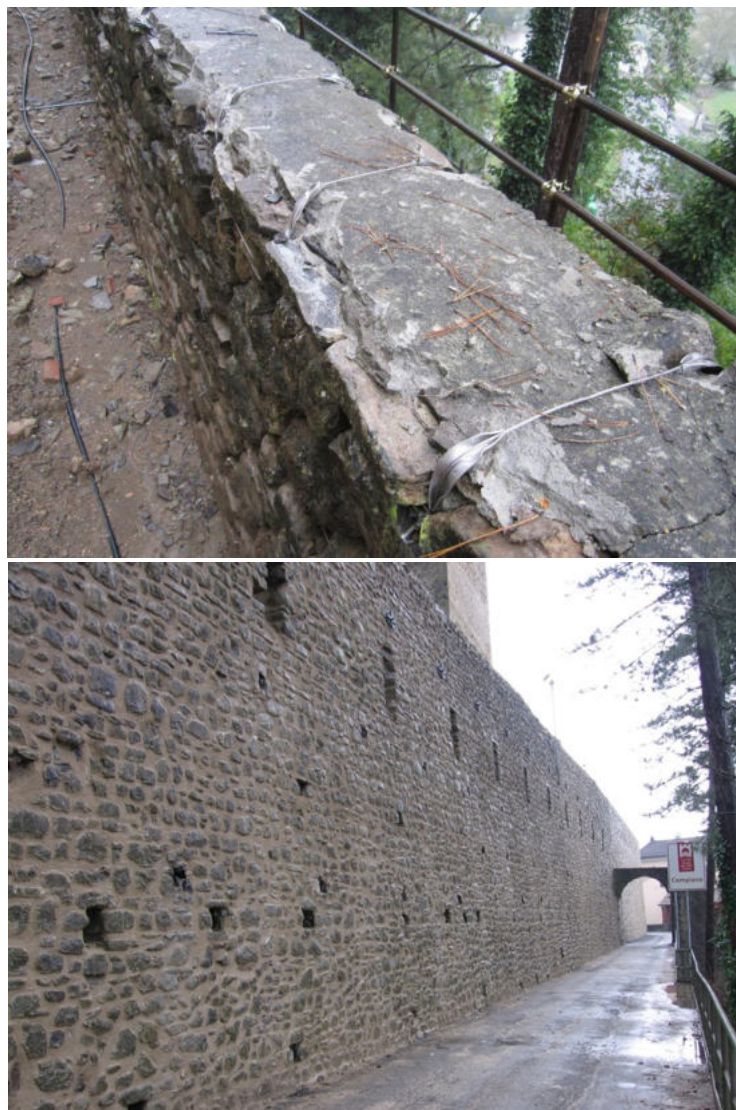
Figura 4. Intervento con la tecnica del Reticolatus sulle mura di cinta del Castello di Compiano (PR).

A titolo di esempio, si cita l'intervento sulle mura di cinta del Castello di Compiano (progettista dell'intervento: Ufficio del Genio Civile di Parma; impresa esecutrice: S.G.C. Sistemi Geo Costruttivi srl; sistema di rinforzo: "Reticola"¹). L'applicazione del sistema è stato in questo caso preceduto dalla messa in opera di alcuni tiranti di collegamento con il terreno retrostante il muro di cinta, caratterizzati da una lunghezza tale da superare la posizione della superficie limite di scorrimento muro-terreno e poi serrati in corrispondenza di piatti di acciaio rimasti visibili sul paramento murario.

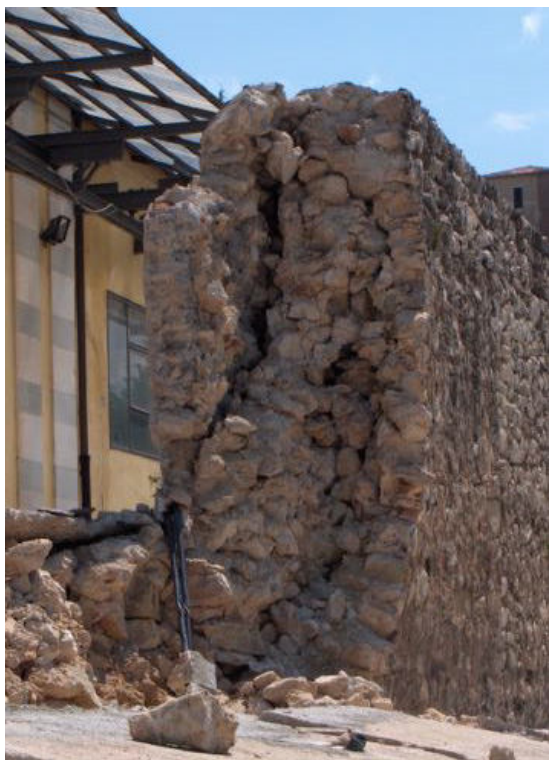
Figura 5
a) Sezione trasversale di un tratto delle mura aquilane dopo il sisma del 2009. Si nota la presenza di paramenti semplicemente accostati l'uno all'altro.
b) Schema della realizzazione di diatoni artificiali mediante barre (di acciaio inox o in composito) e iniezioni di malta contenuta da una calza in poliestere.

che permette l'iniezione di una miscela (a base calce o a base cementizia, a seconda delle diverse situazioni) che va a riempire la calza, occupando i vuoti presenti intorno al foro; inoltre, i microfori della calza permettono la fuoriuscita della parte più liquida della miscela, che può quindi andare ad interagire con le pietre adiacenti alla calza (figura 5b). In questo modo l'ancoraggio della barra nel muro è garantito sia per azione meccanica (le varie "imbozzature" della calza impediscono il suo sfilamento) sia per azione chimica tra la miscela e il materiale lapideo a contatto con la calza.

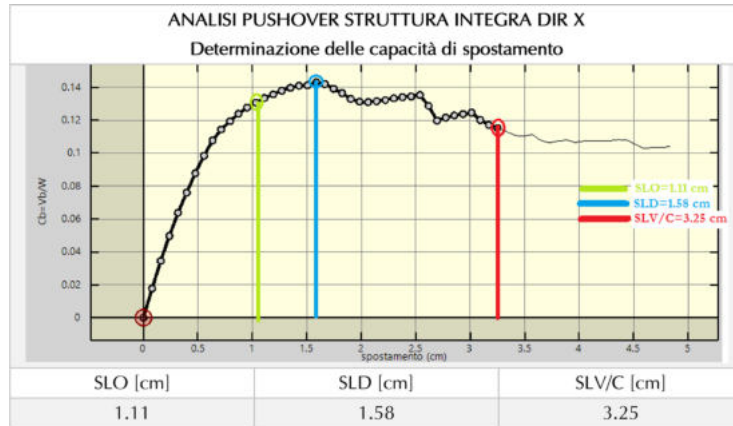
Tabella 1 – Caratteristiche geometriche, meccaniche e di carico struttura in muratura

Il caso di studio riportato ha lo scopo di mettere in evidenza *la perdita di capacità, di una struttura in muratura portante, in funzione dello stato di danno post-sisma*. I dati di progetto geometrici, meccanici e di carico sono rappresentati nella tabella seguente:

Dai risultati delle analisi precedenti effettuati sulla struttura integra e con danno post-sisma tramite analisi pushover cicliche in direzione X di un edificio in muratura ordinaria si può affermare che:

- Non tenere conto di un danno pregresso da sisma o comunque nella valutazione dell'agibilità post-sisma può sottostimare la capacità residua della struttura in presenza di un danno importante;
- La variazione della capacità residua in direzione X per uno stato limite di danno da SLO a SLD comporta rispetto alla struttura integra una variazione dello $\zeta_{E-Integra} = 0.720$ a $\zeta_{E-SVL/SLO} = 0.663$ e $\zeta_{E-SVL/SLD} = 0.565$ con variazioni rispettivamente dell'**8.60%** per danno da SLO al **27.4%** per un danno SLD;
- La flessibilità del metodo a qualsiasi tipo di struttura che non presenti modelli a cerniere plastiche, nel caso in esame l'edificio in muratura è stato modellato con macroelementi bidimensionali assemblati con solai ad una struttura tridimensionale. •

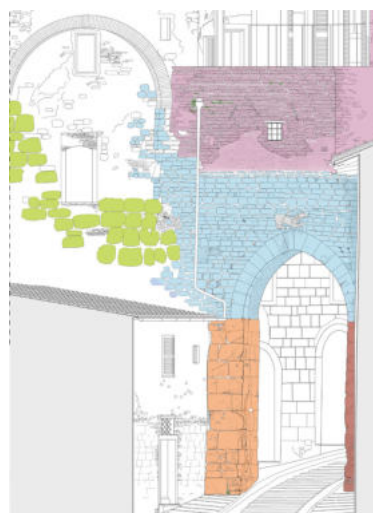
Fig. 1- Perugia, Porta Cornea, sono evidenziati: la spalla originaria (marrone scuro), quella ricostruita reimpiegando conci etruschi (marrone chiaro), in conci etruschi, i conci di un tratto di muratura etrusca (verde), i rifacimenti medievali (ciano) e le aggiunte successive laterizie da Radicioni et al. (2021).

Di porta Cornea si ridisegnò il varco con un arco ogivale falcato; si conservò qui una spalla originaria, mentre l'altra fu completamente ricostruita con conci etruschi squadrati di reimpiego. In tal caso con il successivo sopralzo in mattoni si realizzò un passetto e una terrazza di coronamento. È probabile che in tal caso la sommità della porta fosse stata utilizzata come collegamento tra le abitazioni ai due lati. In porta Trasimena una nuova arcata ogivale fu costruita sulle spalle etrusche; a margine di tale porta fu poi edificata la chiesa cinquecentesca della Madonna della Luce, che comportò lo smantellamento di un tratto delle mura etrusche. Una vicenda del tutto particolare è occorsa a porta Marzia, trovandosi compresa nell'area in cui fu realizzata la Rocca Paolina; così fu quasi completamente smantellata e ricollocata, per le parti del fastigio, nel paramento laterizio della fortezza⁸. Le porte etrusco/medievali risultano ormai una testimonianza frammentaria, che ha perduto il carattere di sistema unitario, divenendo in molti casi manufatti negletti, ignorati nei loro reali rilevanti significati culturali.

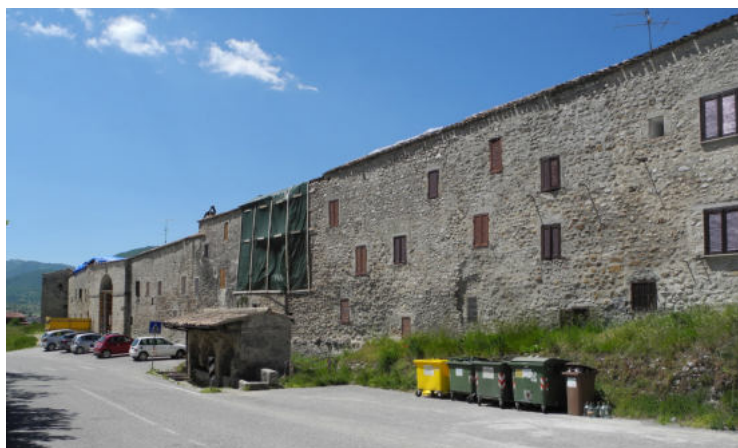
Fig. 3 -Norcia, la cinta muraria con innumerevoli aperture realizzate dopo di addossamenti di abitazioni e crollo di una porzione della struttura a seguito del terremoto del 2016.

A Norcia, ubicata in un contesto a elevato rischio sismico, gli addossamenti di abitazioni alle mura urbane hanno oltretutto propiziato più fattori di vulnerabilità strutturale - la creazione di innumerevoli aperture e nicchie, l'inserimento di elementi strutturali rigidi - che si sono poi rivelati particolarmente dannosi, favorendo diffusi crolli di porzioni di cortine murarie e di torri in occasione del sisma del 2016 (fig. 3).

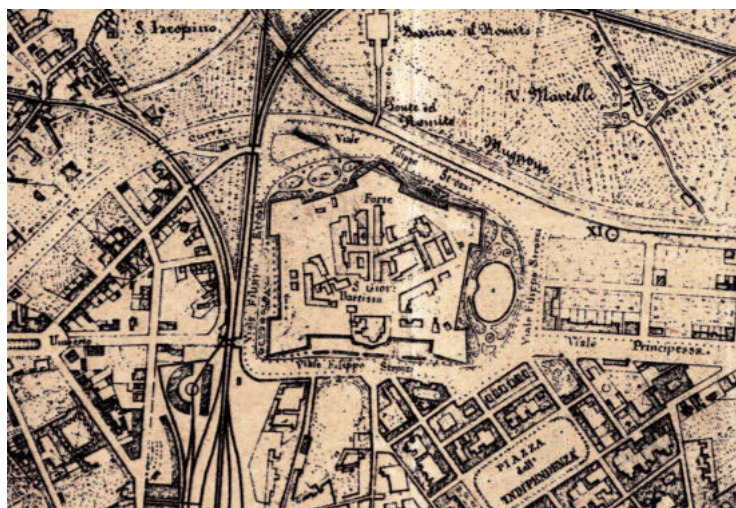
Fig. 2 - Pianta di Firenze del 1875. Particolare della Fortezza da Basso, viali e aree adiacenti colla sistemazione a verde del Piano Poggi (1865-1870). Questa sistemazione storica giunta quasi intatta al dopoguerra, è stata stravolta profondamente negli ultimi decenni da usi impropri e da interventi infrastrutturali documentati nelle figure 3-6.

Un patrimonio culturale che purtroppo da circa venti anni è sottoposto ad un'azione sistematica di abbandono nella cura e ferito nella sua consistenza materiale da vandalismi giustificati in nome di presunte azioni di "valorizzazione", "riqualificazione" e di "modernizzazione". Scelte urbanistiche sbagliate come quella che ha confermato la Fortezza da Basso, cioè uno spazio monumentale del centro storico, come polo fieristico della città, un progetto di nuove infrastrutture su ferro per il trasporto pubblico impostato su una rete di tranvie di concezione antiquata e sovradimensionate rispetto agli spazi urbani di Firenze che ha già interessato e interesserà tutto il tracciato dei viali circondari realizzati dal Poggi, usi impropri delle sistemazioni a verde ottocentesche come i giardini realizzati da Poggi ai lati dei bastioni della Fortezza da Basso (mega parcheggio interrato, area di sosta di luna park e fiere di vario tipo) costituiscono il pretesto e la giustificazione di veri e propri atti di vandalismo nei confronti della quasi totalità degli spazi verdi monumentali realizzati accanto e sopra le mura urbane ai tempi della Firenze Capitale. A titolo esemplificativo mi limito a citare alcuni esempi emblematici che riguardano i viali circondari e le sistemazioni a verde attorno alla Fortezza da Basso. (Figg. 2-6)

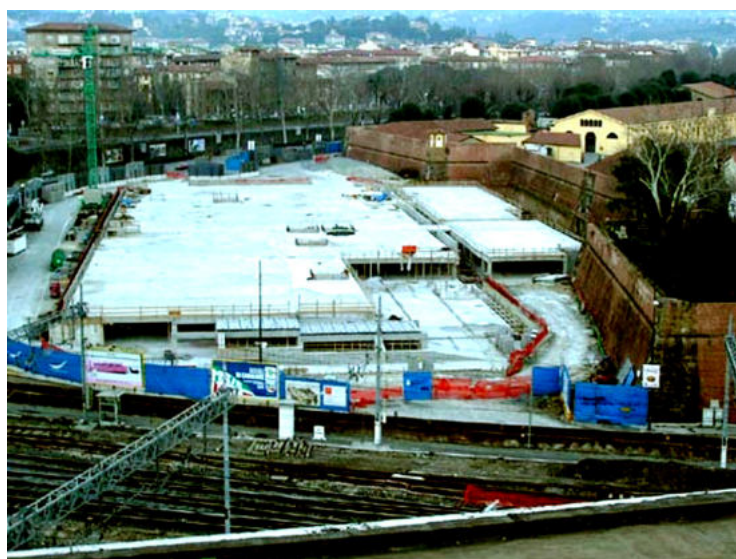
Fig. 3 - Firenze. Fortezza da Basso, lato Nord -Ovest: il mostruoso parcheggio "interrato" realizzato distruggendo l'area del fossato, del rivelino e del giardino realizzato dal Poggi (foto del 2004).

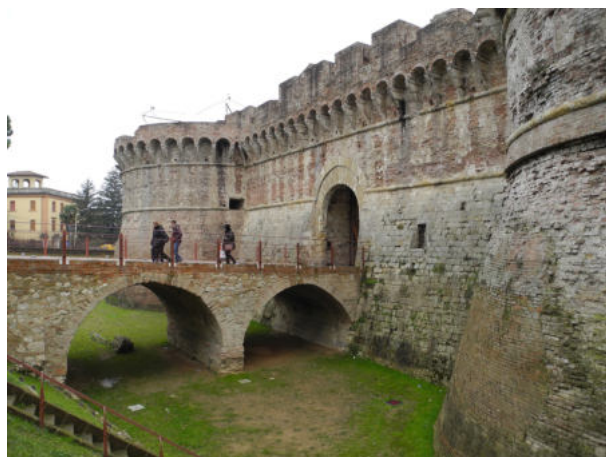
Fig. 4 – Colle di Val d'Elsa, veduta esterna della porta Volterrana dopo i lavori di restauro che nel 2005 hanno portato alla "riscoperta" del fossato e del ponticello di accesso alla città alta (foto Marina Docci 2011).

A Colle di Val d'Elsa, in particolare, il restauro di porta Volterrana con la riapertura del fossato e il restauro conservativo delle cortine laterizie¹⁸ (fig. 4) è stato accompagnato, nel 2004, da un'installazione, divenuta permanente, del giapponese Tadashi Kawamata che ha progettato una nuova singolare porta "domestica" in luogo di quella originaria perduta¹⁹ (fig. 5).

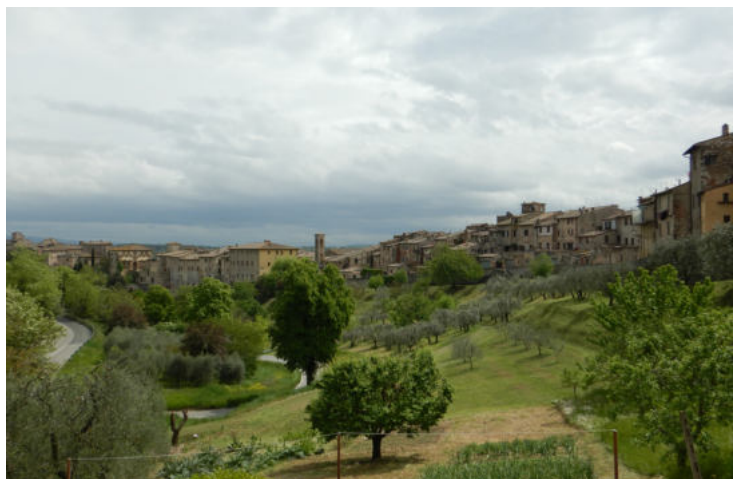
Fig. 7 - Colle di Val d'Elsa, veduta panoramica del versante settentrionale del borgo dopo la ripulitura delle pendici dalla vegetazione infestante e la loro sistemazione urbanistica e paesaggistica realizzata alla fine degli anni Novanta (foto Marina Docci 2019).

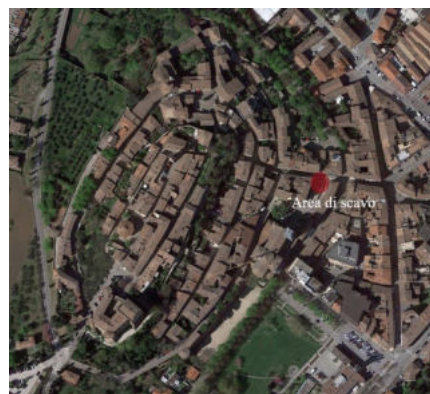
Fig. 1 - Santarcangelo di Romagna. Il centro storico con individuata l’area di scavo.

Relativamente alla ricostruzione della Santarcangelo medievale tramite la documentazione archeologica, fino agli scavi condotti a più riprese tra 2019 e 2022 in piazza Balacchi (Fig. 1), quindi nel pieno centro di epoca medievale, si disponeva quasi esclusivamente di dati riconducibili all’epoca altomedievale, mentre le informazioni sulla successiva fase si basavano fondamentalmente sui documenti storici.

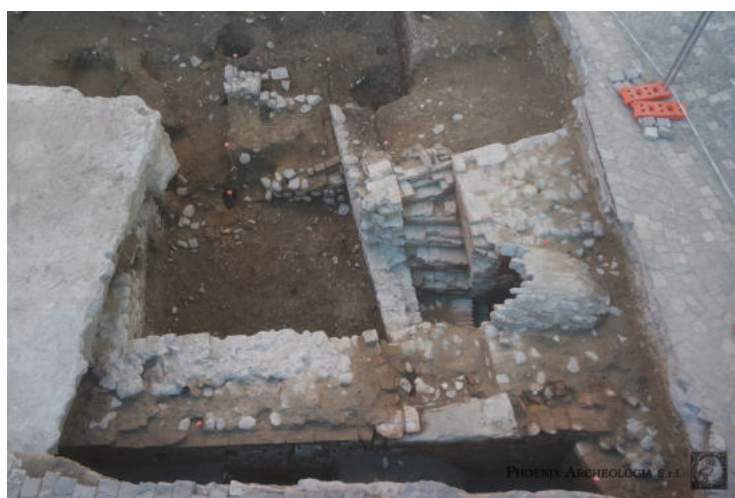
Fig. 3 - L'area di scavo vista da est (© Sabap-RA).

L'importanza che doveva connotare Porta San Michele nel tratto orientale delle mura urbane malatestiane, già suggerita dall'intitolazione al santo patrono della città, ha trovato ulteriore conferma durante l'indagine archeologica, con il rinvenimento dei resti di opere strutturali di evidente consistenza edificate a difesa della porta stessa: è stato possibile identificare l'esistenza di un importante corpo avanzato, dotato di ulteriori torri a protezione dell'ingresso cittadino.

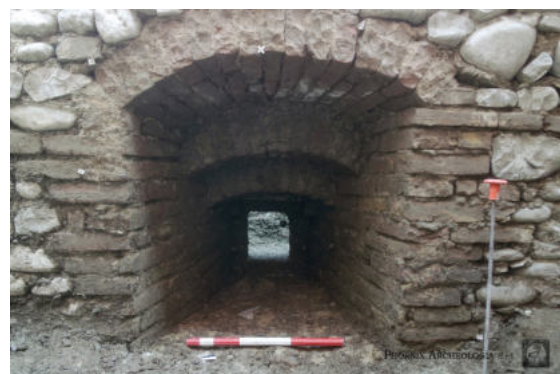
Fig. 4 - La bombardiera del vano seminterrato a sud della torre portaia (© Sabap-RA).
